3.2.3.3 Ortsbild, Erfassung ortsbildprägender Bausubstanz

A. Gühlen-Glienicke

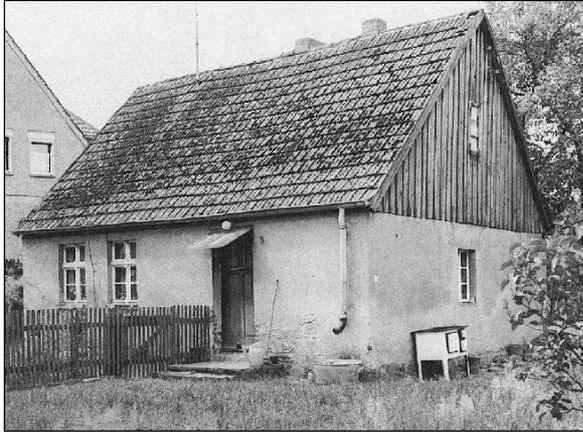
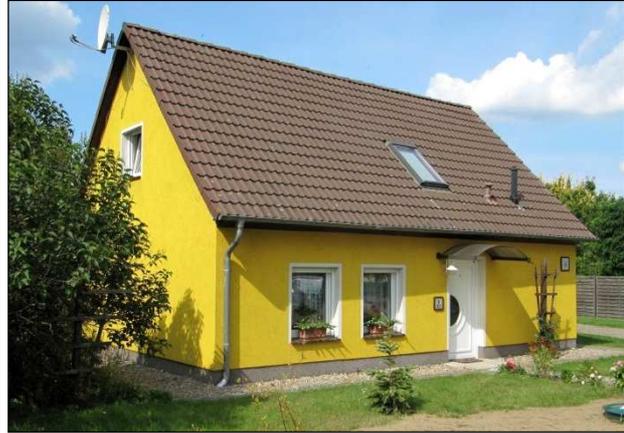
Dorfstraße Nr. 9 - Ehemaliges Armenhaus

Das Gebäude stammt aus der 2. Hälfte 18. Jh. Es steht außerhalb der Baufluchtlinie und ist schräg eingerückt. Der giebelständige, ehemalige Lehmfachwerkbau wurde später massiv unterfangen. Das Gebäude hatte ein steiles Satteldach mit verbretterten Giebeln. Traufseitig besteht ein Mitteleingang. Die Zwischenwände bestanden aus Lehmfachwerk. Es gab einen Speicherboden mit Luke auf der Südseite, der über Außenleiter zugänglich war.

Dorfstraße Nr. 9: ältestes, weitgehend ursprünglich erhaltenes Wohnhaus im Dorf, das als Armen- und Gemeindehaus **ortsgeschichtliche Bedeutung** hat. Es ist Zeugnis der ländlichen Armenversorgung im 18. Jh., die eine Betreuung im Heimatort vorsah.

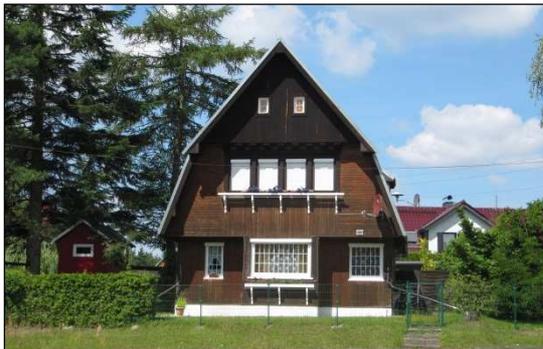
Dorfstraße Nr. 21 – Wohnhaus

Das Gebäude im **Heimatstil** ist auf Grund seiner Lage am Dorfeingang von ortsbildprägender Bedeutung. Es kennzeichnet den Standort des ehemaligen Sägewerks mit Verwalter- und Arbeiterhaus sowie Stallungen.

Erbaut wurde es um 1914 und in den 1920er Jahren durch Sägewerksbesitzer Morgenstern aus Oranienburg transloziert¹. Es ist ein Blockbau mit hohem Mansardgiebeldach und vorkragendem Giebelgeschoss an der Straßenseite. Der Eingang befindet sich auf der Rückseite. In den 1970er Jahren erfolgten ein „Veranda“-Anbau und der Ersatz der Biberschwanz- durch Pappdeckung.

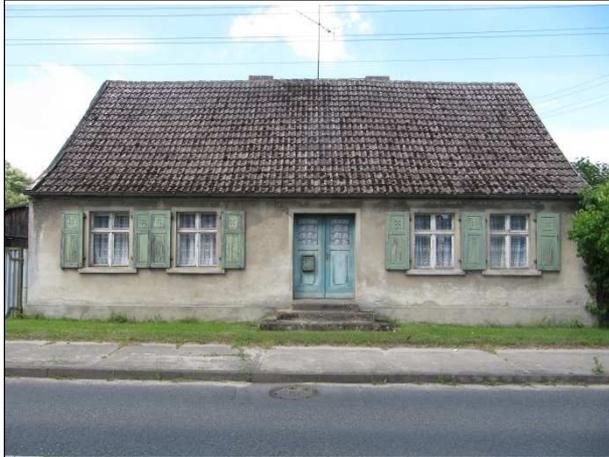
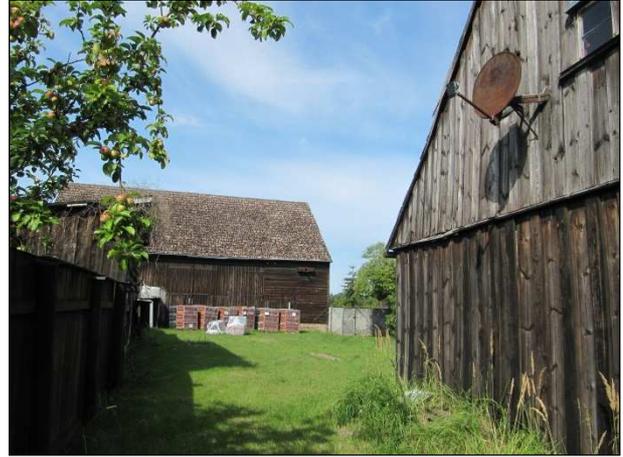
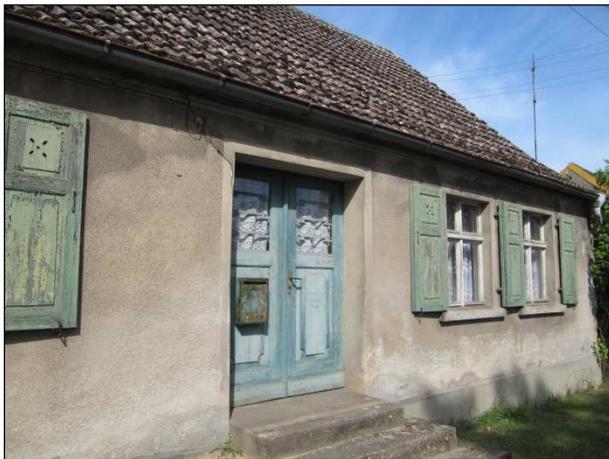
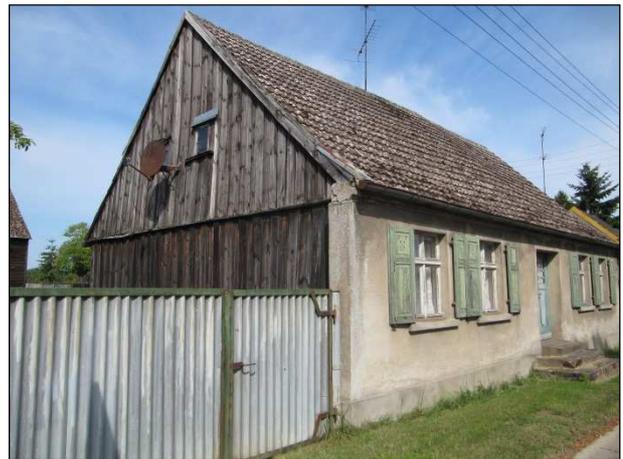
Dorfstraße 17 – Büdner-Gehöft

Wohnhaus und Stallung stehen deutlich in der Bautradition des 18. Jh. und demonstrieren die Langlebigkeit **kleinbäuerlicher Hausformen**. Die Hofanlage behielt ihre Funktion noch in den 1930er Jahren sowie nach 1945 und wurde lediglich durch eine größere Scheune ergänzt.

Das Wohnhaus wurde um 1800 errichtet. Es handelt sich um einen Lehmfachwerkbau mit hohem Satteldach; Giebel und Rückseite sind senkrecht verbrettert. Die Straßenfront wurde um die Mitte des 19. Jh. massiv unterfangen. Das Haus hat eine symmetrische Fassade mit Mitteleingang, kleiner Freitreppe und Rahmenfüllungstür mit Verglasung, unterschiedliche Kreuzstock- und Sprossenfenster sowie Klappläden.

Der Hof ist gepflastert. Rechts befindet sich die Stallung (um 1800), ein giebelständiger, teils verbretterter Lehmfachwerkbau, der hofseitig mit Kalksand- und Feldsteinen unterfangen ist. Eine Durchfahrtscheune (1930er Jahre) wurde als Bretterscheune mit Innengerüst, steilem Satteldach, hohen Rechteckern sowie Pfettensparrendach mit stehendem Stuhl ausgeführt.

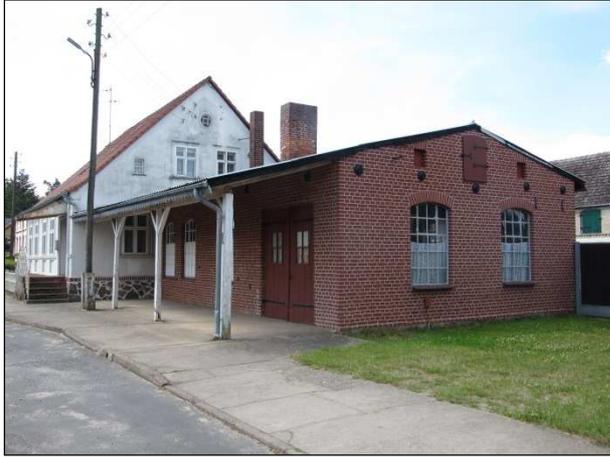
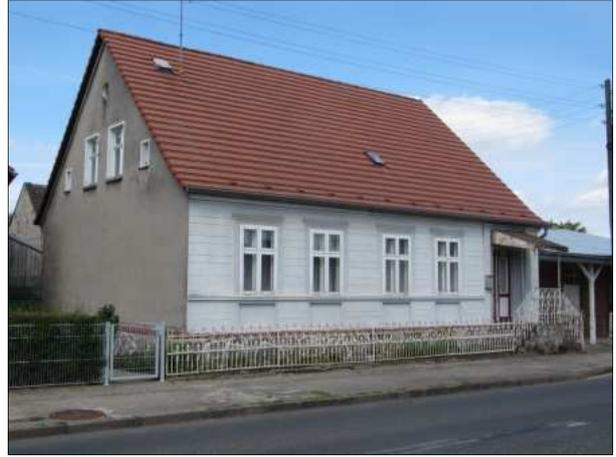
Dorfstraße 18 - Gehöft mit Schmiede

Das **Schmiede-Gehöft** ist von wesentlicher Bedeutung für das Ortsbild und dokumentiert die Entwicklung des regionalen Dorfhandwerks.

Das Wohnhaus wurde um 1870/80 durch Schmiedemeister Grebilus erbaut. Es handelt sich um einen Massivbau mit Putzfassade, der gegliedert ist durch horizontale Putzritzung sowie profilierte Gesimse, Fensterrahmen und -verdachungen. Die Eingangstür wird von kannelierten Pilastern² gerahmt, davor eine zweiarmige Podesttreppe mit Eisengitter sowie ein Vorgarten mit Eisengitterzaun. Rechts vom Eingangsfur befindet sich der Durchgang zur Schmiede. Diese wurde um 1900 nach einem Brand neu errichtet und war bis Ende der 1970er Jahre in Betrieb. Die Schmiede wurde als Sichtziegelbau mit hölzerner Vorlaube (in Bauflicht des Wohnhauses) und rückwärtiger Materialkammer ausgeführt.

Auf dem teilweise kopfsteingepflasterten Hof steht eine Stallscheune (1900), ein Sichtziegelbau (Ställe, Remise und Geräteschuppen). Dahinter befindet sich eine Durchfahrtsscheune (1930er Jahre) in Holzbauweise.

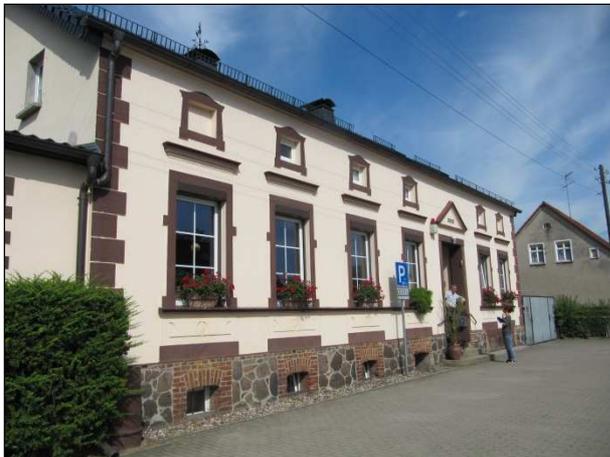
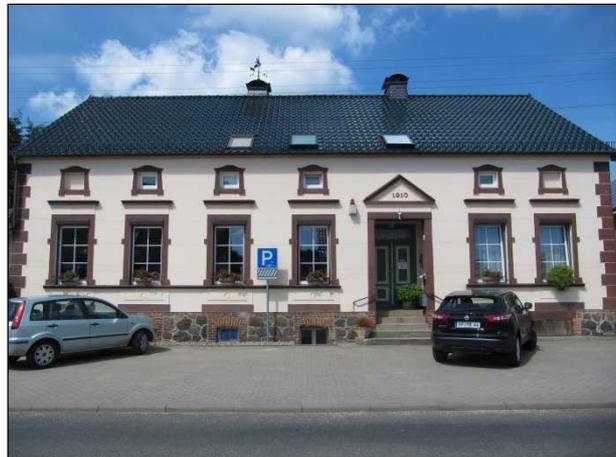
Dorfstraße 19 – Gaststätte Fölsch

An dieser Stelle ist das 1910/12 erbaute und liebevoll sanierte Gebäude der Gaststätte Fölsch hervorzuheben. Das Anwesen liegt nahe der südlichen Ortseinfahrt. Seit 1970 befindet sich das Gasthaus in Familienbesitz.

Es ist ein siebenachsiger verputzter Ziegelbau mit Satteldach auf Feldsteinsockel. Die Fassade ist asymmetrisch geordnet. Bei diesem Gebäude werden Hausöffnungen und Ecken durch farbliche Gestaltung optisch hervorgehoben. An der hellen traufständigen Fassade sind die Fenster und Haustür von dunklen Putzrahmungen eingefasst und erhalten so eine besondere Betonung.

Die Gliederungselemente in Form von Gesimsen und Stuckelementen tragen zu einer besonders ausgewogenen und schmuckvollen Gesamtansicht des Gebäudes bei.

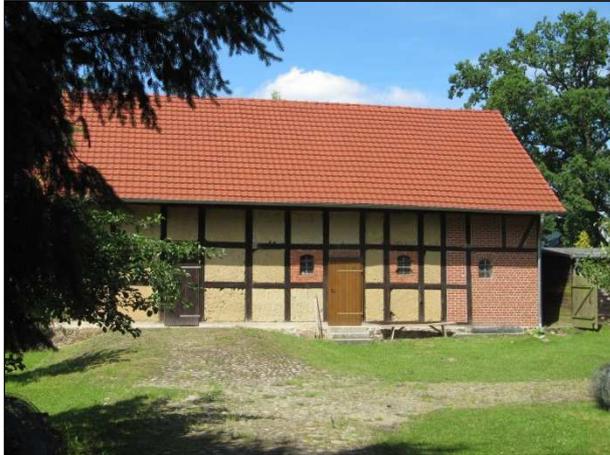
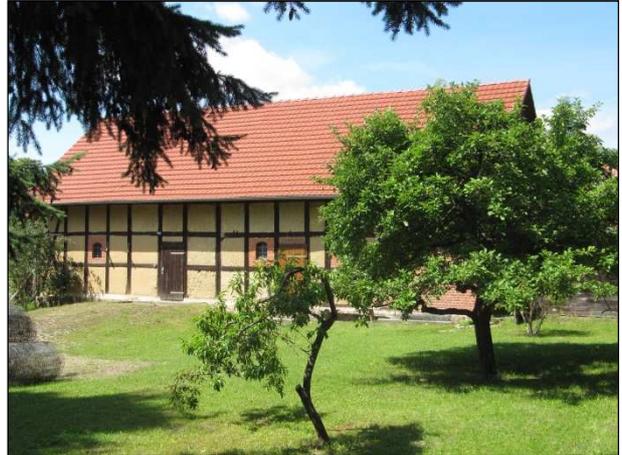
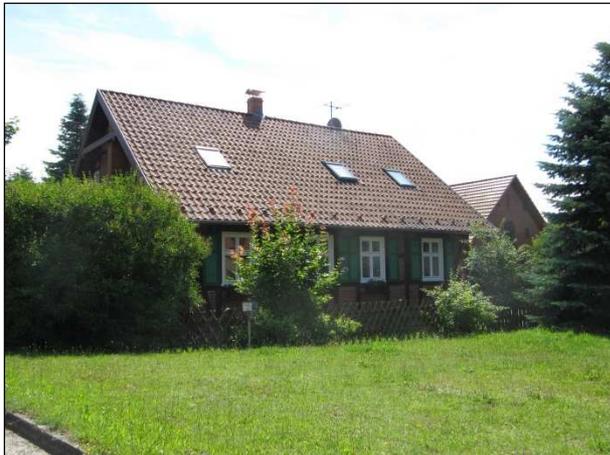
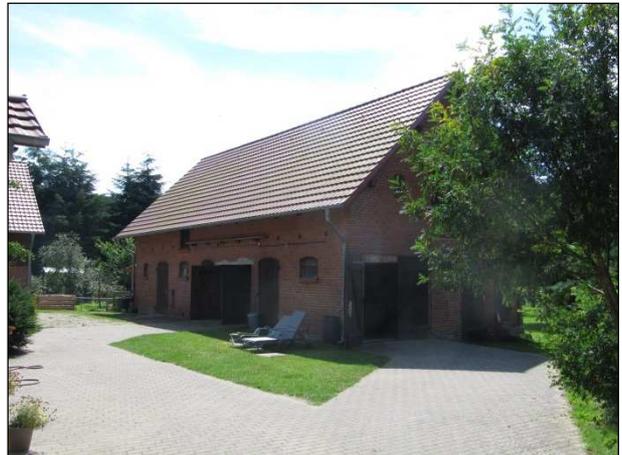
Dorfstraße 29 – Försterei-Gehöft

Aus dem Jahr 1847 stammt die ehemalige preußische **Revierförsterei**. Mit seiner Bausubstanz gehört der Ziegelfachwerkbau mit Hof und Stallscheune zu den ältesten erhaltenen Försterei-Gehöften im Ruppiner Land.

Das Wohnhaus von 1847 ist ein Ziegelfachwerkbau in Giebelstellung zur Straße mit gekreuzten Eckstreben und überstehendem steilen Satteldach. Es hat Kreuzstockfenster mit Klapppläden. Die Giebelseite ist mit waagrechttem Hängebalken und überdachtem Eingang mit Treppenedest ausgeführt.

Der Hof ist begrünt und wird rückwärtig durch stattliche Stallscheune von 1847 begrenzt. Die Scheune ist ein Lehmfachwerkbau mit überstehendem Satteldach und verbretterter rechter Giebelseite (rechts Tenne mit Tass); der linke Teil (Stallungen) 1891 wurde massiv unterfangen.

Wie das Giebelndreieck des Wohnhauses enthält auch die große, quergegliederte Fachwerkscheune zwei große, hohe Andreaskreuze.

Vor der Scheune links steht kleines Wirtschaftsgebäude, ein Ziegelbau von 1891 (u.a. Waschküche). Gegenüber befindet sich das Stallgebäude, ein langgestreckter Ziegelbau von 1891 mit überstehendem Satteldach.

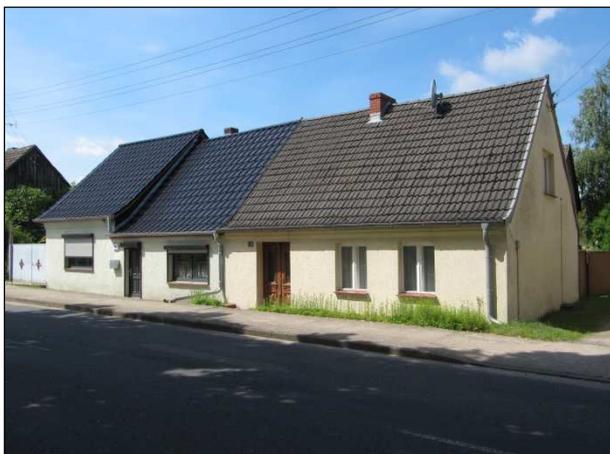
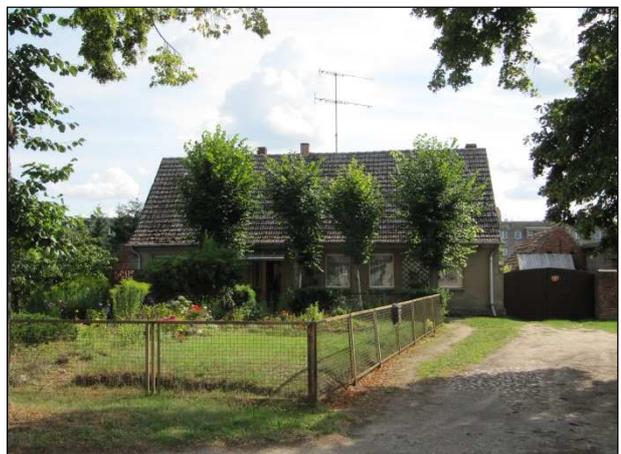
Auch Kossäten- und Kleinbauernstellen (wie hier zu sehen Nr. 15, 16 und Nr. 28) prägen das Ortsbild entlang der Dorfstraße.

Es sind das **ehemalige Gemeinde- und Armenhaus (Dorfstraße 9)** sowie die **Kossäten- und Kleinbauernstellen Nr. 15, 16, 17 und 28**.

Die später meist massiv unterfangenen Bauten stehen außerhalb der jetzigen Baufluchtlinie oder tiefer als das Straßenniveau. Sie haben untereinander vergleichbare Strukturen und Grundrisse und enthielten früher Schwarze Küchen, welche zum Teil noch ablesbar sind.

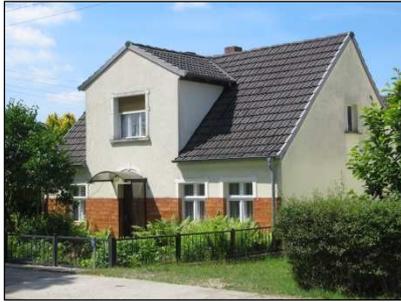
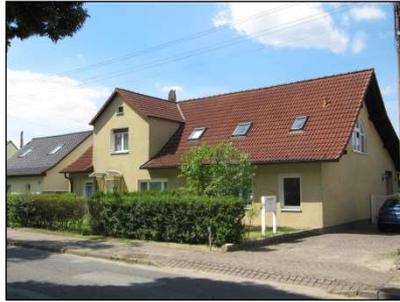
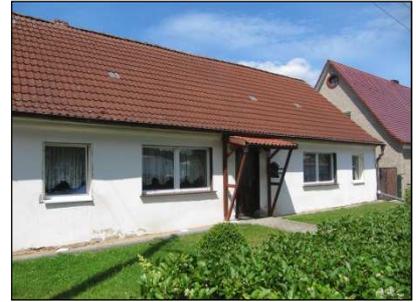
Diese Gebäude in der Dorfstraße waren ehemals Tagelöhnerkaten.

Die Gebäude **Nr. 2 bis 6 waren Tagelöhnerkaten** und gehörten zum Gut Lüchfeld.

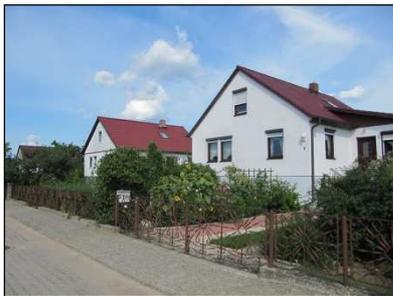
Birkenweg Nr. 1

In der Birkenstraße und dem Heideweg wurden zum Beispiel Häuser des Typs EW 58 gebaut, das am häufigsten gebaute Einfamilienhaus der DDR.

Es gibt das EW 58 mit und ohne Dachgauben, Terrasse und Tiefgarage, als Einfamilien- und Doppelhaus. Oft steht es auf hohem Sockel.

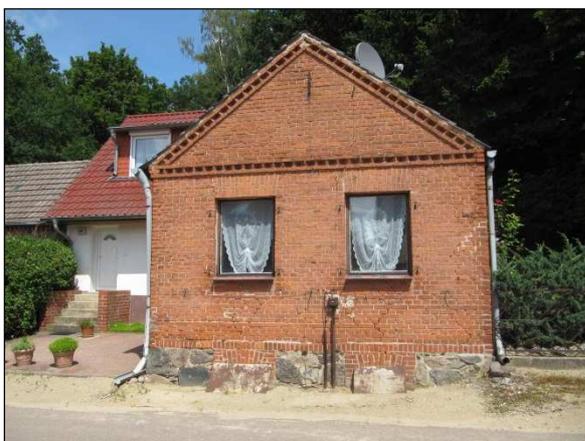
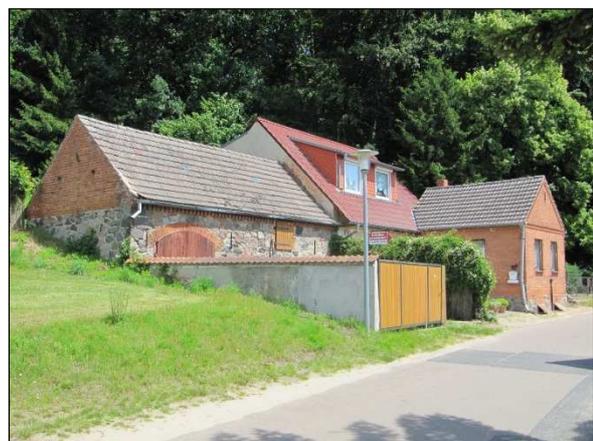
Seestraße Nr. 34

Es handelt sich um Wohnhaus und Scheune mit erkennbaren Strukturen aus dem 18. Jh.

Beachtenswert sind die Feldsteinsockel und –mauern.

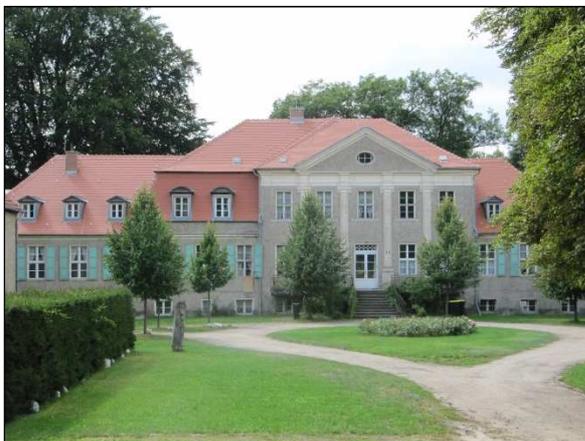
Gutshaus, Hauptfassade

Die Gutsanlage liegt südwestlich der Dorfstraße auf einer Halbinsel im Kalksee. Mittelpunkt ist das stattliche Gutshaus, ein in seinem Kern 1756 errichtetes schlichtes Barockgebäude, im 19. und 20. Jh. erweitert und umgebaut. Der eingeschossige, massive Putzbau ist in einen zweigeschossigen Mittelteil mit Mansardwalmdach und seitliche eingeschossige Gebäudeteile mit Walmdächern gegliedert. An der Hauptfront befinden sich eine geschwungen auslaufende Freitreppe und eine breite Terrasse, beide mit verziertem schmiedeeisernen Geländer. Die ionischen Kolossalpilaster des Mittelrisalits sind mit dem Traufgesims verkröpft, darüber wurde ein Giebeldreieck angeordnet¹.

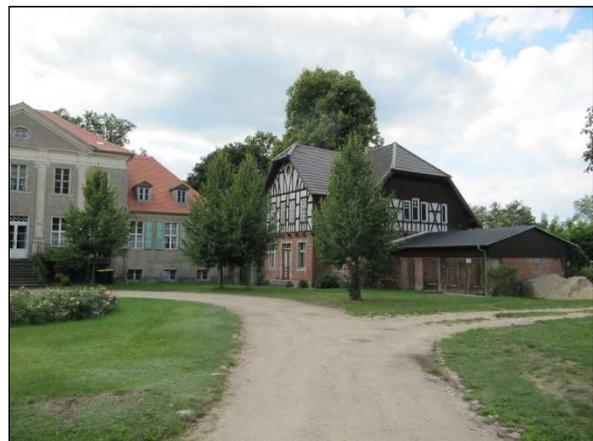
Zu beiden Seiten des Gutshofes wurden ab dem späten 19. Jh. massive, ein- bis zweigeschossige Wohn- und Wirtschaftsgebäude erbaut. Hervorzuheben ist das wohl als Verwalterhaus errichtete Gebäude rechts vom Gutshaus, ein Ziegelbau mit Feldsteinsockel und -ecken sowie prächtigem Fachwerkgiebel.

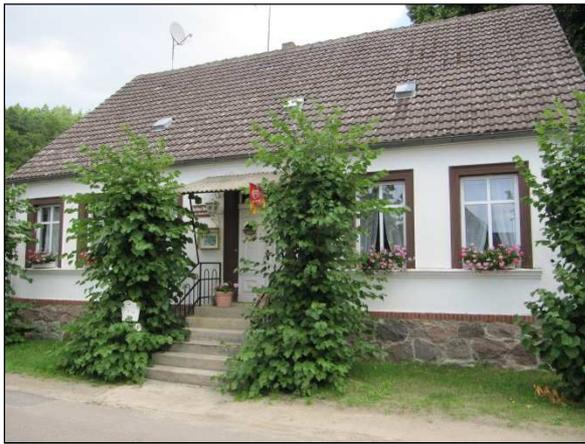
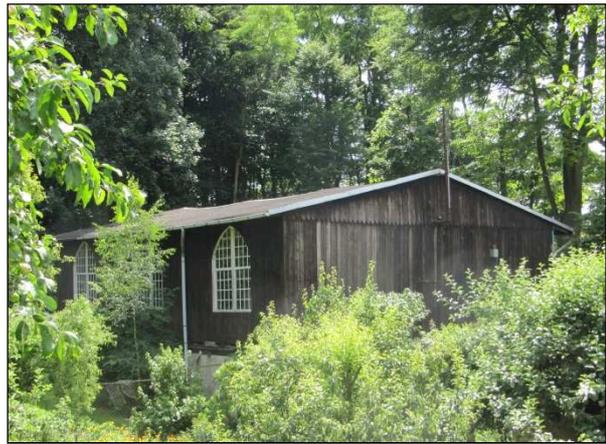
Seestraße Nr. 42

Hervorzuheben ist die Sommerhalle der Gaststätte. Diese wurde 1912 für die 1859 von Johann Hacker gegründete Gaststätte "Hackers Biergarten" errichtet. Die Bierhalle bildet den rückwärtigen Abschluss der Hofanlage. Es ist ein Holz-Ständerbau mit großflächigen Sprossenfenstern und Satteldach, innen mit Holzdielung. Der Biergarten vor der Sommerhalle wird von Altbaumbestand geschützt (Linde, Ahorn).

Als weitere Gebäude sind vorhanden: das Wohnhaus (Gaststätte) und Wirtschaftsgebäude, errichtet ab dem Ende des 19. Jh., sowie die Schmiede, 1928 neugebaut.

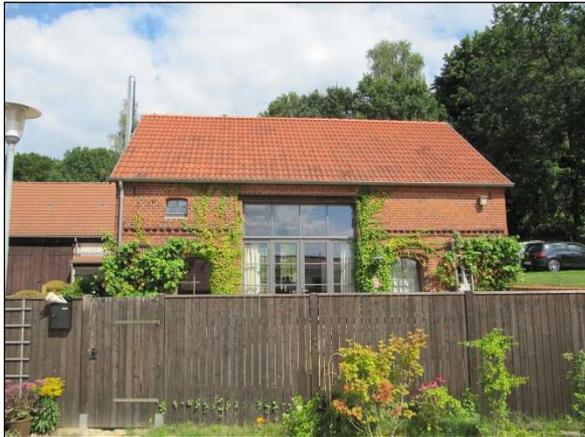
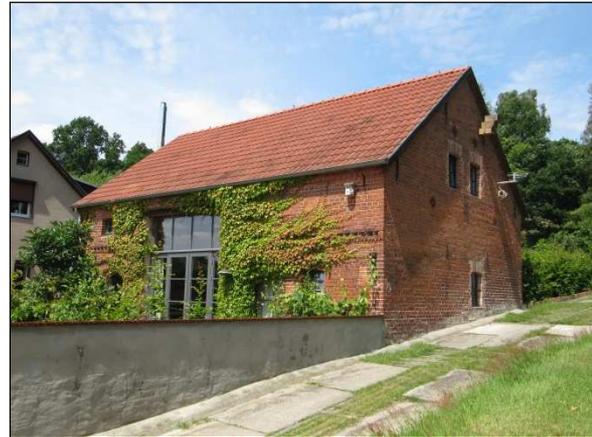
Seestraße Nr. 36

Ein Beispiel für eine gekonnte Sanierung ist die stilvoll zu einem Wohnhaus umgebaute Scheune aus dem 18. Jh.

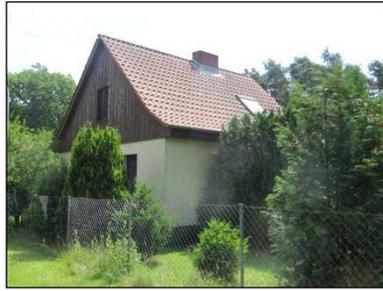
Neuglienicke Dorfstr. Nr. 2
Kutscher-Wohnhaus

Das Gehöft wurde 1911 nach einem Entwurf des Königlichen Baurats Steinbrecher aus Neuruppin erbaut. Es war Teil der Oberförsterei. Das Wohnhaus ist ein eingeschossiger, giebelständiger, verputzter Ziegelbau auf einem Feldsteinfundament. Die Giebeldreiecke wurden verbrettert. Das steile Satteldach trägt eine Biberkronendeckung. Sprossenfenster befinden sich in Putzrahmungen, teilweise mit grünen Klapppläden. Der Eingang ist hofseitig. Ausstattungsdetails an Fenstern und Türen sind erhalten. Auf dem Hof steht ein traufständiges Wirtschaftsgebäude von 1937. Es ist ein Ziegelbau mit Drempel. Die Giebeldreiecke wurden als ausgemauertes, verbrettertes Fachwerk ausgeführt. Innen befinden sich Wasch- und Futterküche sowie Ställe.

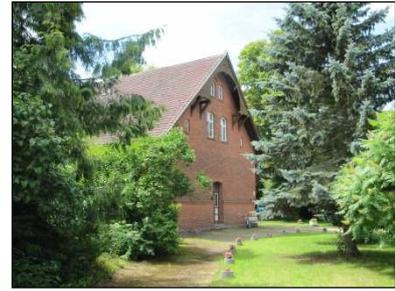
Neuglienicke Dorfstraße Nr. 3

Das Wohnhaus wurde 1891/92 als Oberförsterei nach Entwürfen des Königlichen Kreisbauinspektors H. Wichgraf errichtet. Bis 1969 diente das Gehöft als Oberförsterei. Seitdem wird es als Mietwohnhaus genutzt. Es ist ein traufständiger Sichtziegelbau mit hohem Souterraingeschoss, kräftigem Sockelgesims und steilem, überstehendem Satteldach (ehemals Liegersdorfer Falzziegeldeckung). Das Haus zeigt eine schlichte siebenachsige Fassade mit segmentbogigen Fenstern, Mittel- und Seiteneingang. Im Giebel befindet sich ein hölzernes Freigespärre¹. Gartenseitig wurde dem Gebäude eine Holzveranda mit gesägten Ornamenten (stilisierte Rehköpfe) angefügt. Fenster und Haustüren sind in originalem Zustand (zweiflügelige Rahmenfüllungstür, teilweise verglast). Der teilweise kopfsteingepflasterte Hof ist mit Laubbäumen bestanden.

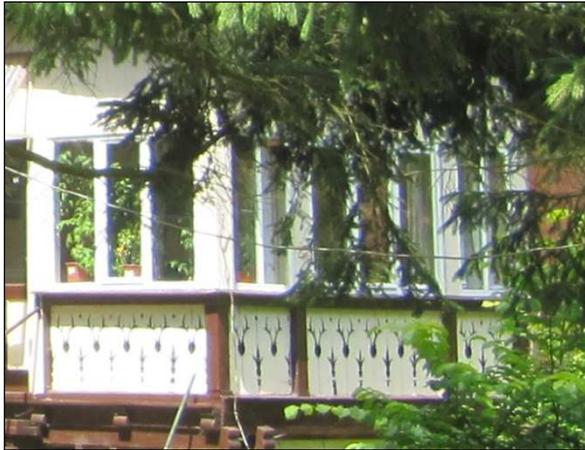
Holzveranda mit gesägten Ornamenten
(stilisierte Rehköpfe)

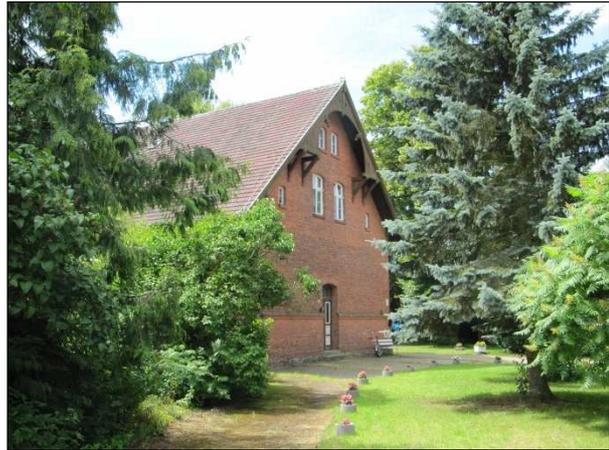
Wohnhaus der ehemaligen Försterei

Das Oberförsterei-Gehöft bildet den repräsentativen Mittelpunkt im Ensemble der Förstersiedlung Neuglienicke. Das Dienst- und Wohngebäude im Heimatstil ist nahezu ursprünglich überliefert und vermittelt eine Vorstellung von der Lebensweise einer höheren Forstbeamten-schicht.

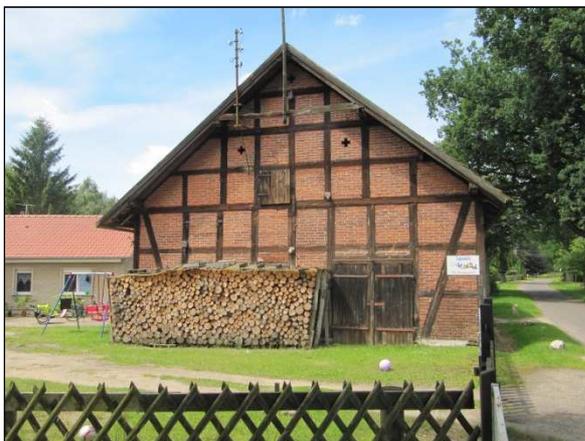
An der Straße befindet sich eine Stallscheune von 1858. Es ist ein traufständiger Ziegelfachwerkbau (z.T. massiv unterfangen) auf Feldsteinfundament mit überstehendem Satteldach und Biberkronendeckung. Die straßenseitige Toreinfahrt wurde mittig angeordnet. Die Stallung aus dem 19. Jh. wurde in den 1920er Jahren zur Wohnunterkunft für Saisonarbeiter umgebaut (Fenstereinbauten).

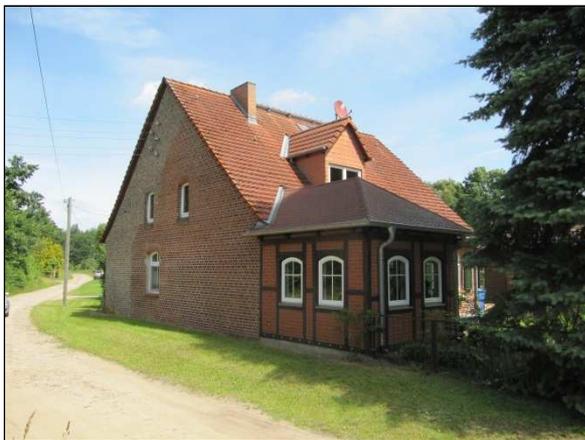
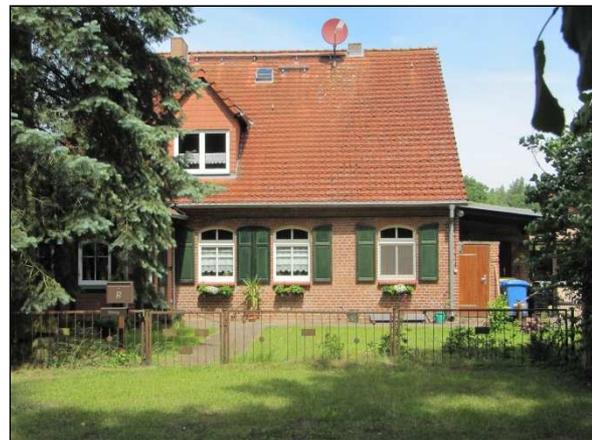
Neuglienicke Dorfstraße Nr. 5 - Forstsekretärsgehöft

Das Haus ist ein Sichtziegelbau mit steilem Satteldach und mittiger Zwerchgaube. Es hat segmentbige Kreuzstockfenster mit grünen Klappläden. Der Eingang ist hofseitig.

Bei dem seitlichen eingeschossigen Gebäudeteil handelt es sich um einen kleineren Fachwerkbau mit Ziegelausfachungen, der sich in seiner Bauweise harmonisch an das Hauptgebäude fügt.

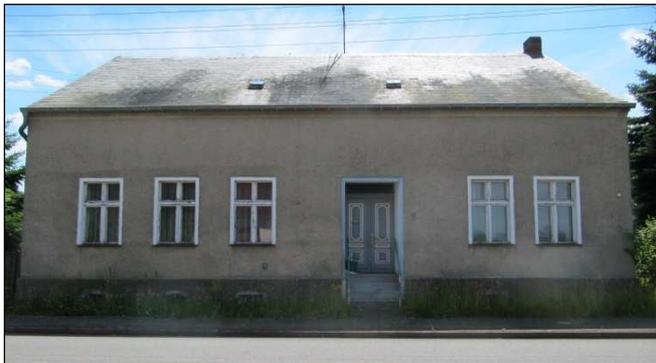
Dorfstraße Nr. 5

Geringfügige Veränderungen zeigt hingegen Haus Nr. 5 am südöstlichen Rand der Dorfstraße in Richtung Zühlen (original geteilte Fenster, erhaltenswürdige Hauseingangstür).

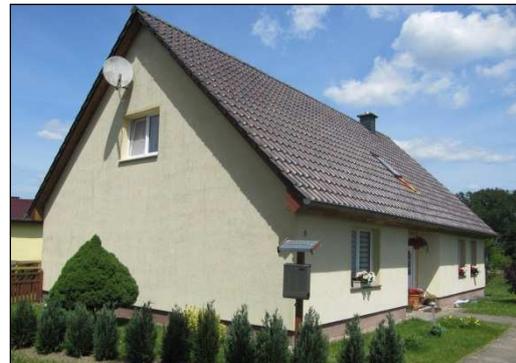
Dorfstraße Nr. 9

Das Haus Nr. 9 im Zentrum am dreieckigen Dorfplatz wurde stark überformt.

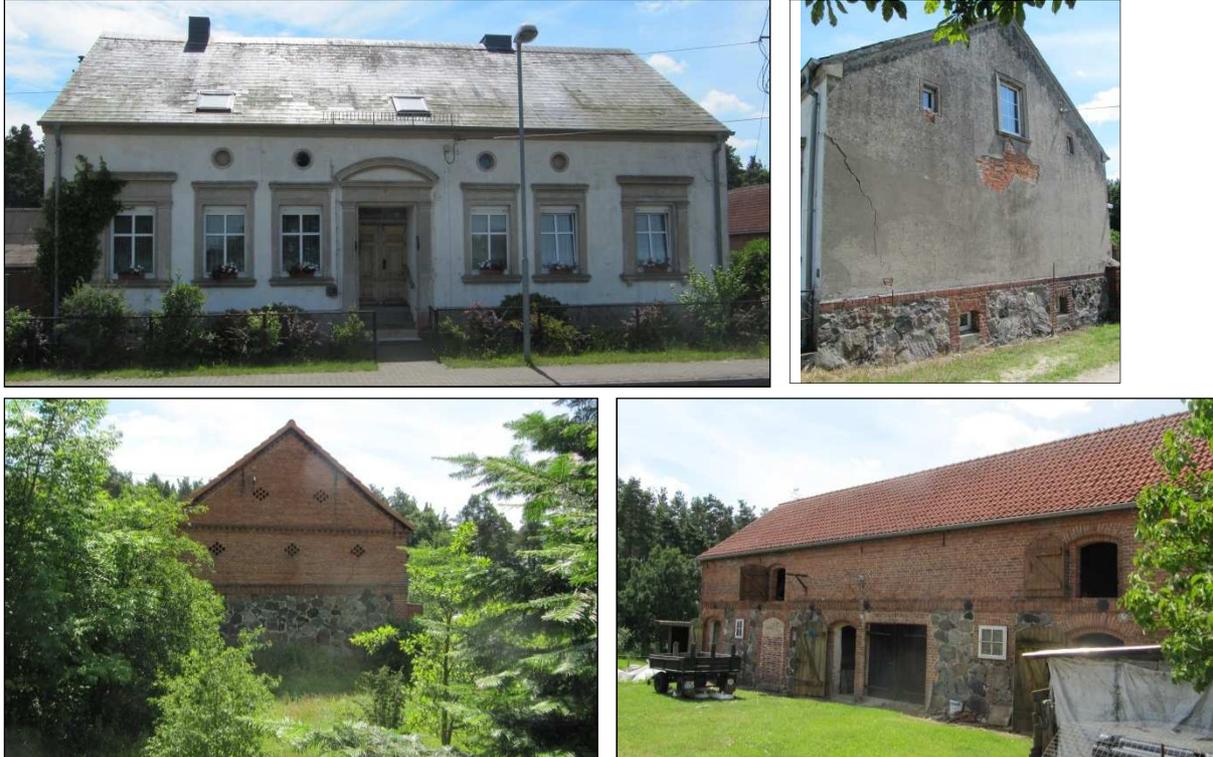
Dorfstraße Nr. 3 - Försterei-Gehöft

Es ist ein traufständiger, verputzter Ziegelbau mit Satteldach auf Feldsteinsockel. Die historische Putzfassade ist symmetrisch geordnet. Das Haus hat einen Mitteleingang.

Die äußeren Fenster werden durch Pilasterrahmen betont. Die Tür wurde zudem mit einem Segmentbogengiebel verziert. Die Haustür ist zweiflügelig mit reicher Neorenaissance-Ornamentik.

Rechts des Wohnhauses befindet sich ein Stallspeicher, erbaut 1893 mit Mischmauerwerk, dabei ist das Erdgeschoss aus Feldsteinen und das Obergeschoss sowie sämtliche Tür-, Fenster- und Lukenrahmungen aus Ziegeln gemauert. Der Stallspeicher trägt ein Pfettensparrendach¹ mit liegendem Stuhl. Innen befanden sich Kuh- und Pferdestall, Wagenremise und Knechtskammer.

Links des Wohnhauses wurde 1853, erweitert 1889, ein Schweine- und Hühnerstall errichtet, ein Feldsteinbau mit Sparrengebinde in die Balkenlage eingezapft, mit Hahnenbalken und ehemals Ziegelspließdach².

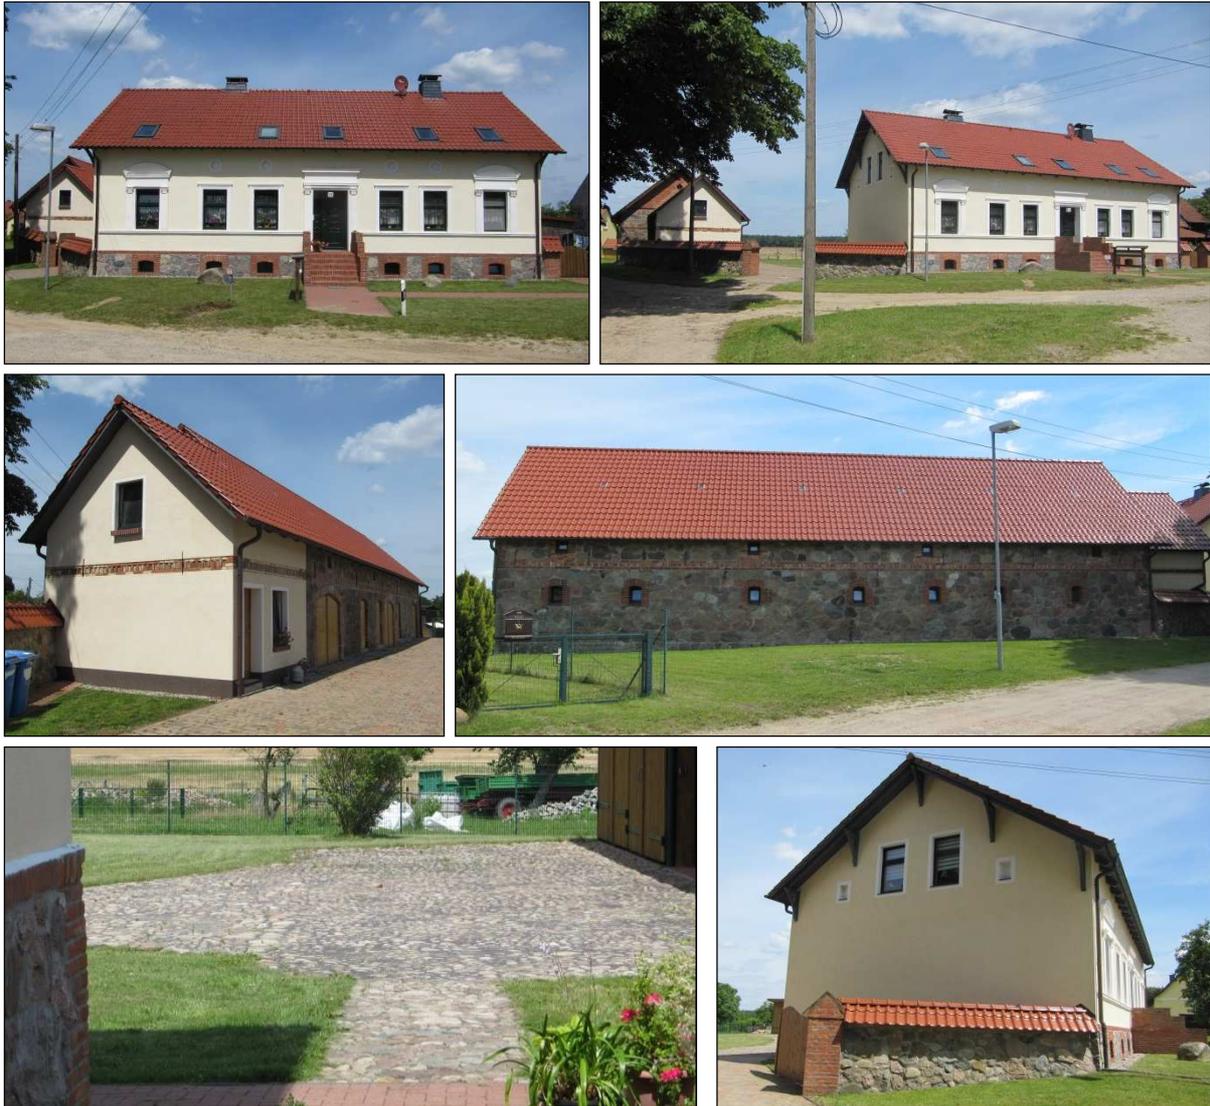
Dorfstraße Nr. 11 - Mittelbauerngehöft

Das ortsbildprägende Gehöft besteht aus dem siebenachsigen, eingeschossigen Wohnhaus mit Putzfassade und einem jüngeren Kniestock, einer langen Fachwerkscheune mit Quergliederung und Backsteinfüllung der Gefache sowie dem aus Bruchsteinen errichteten und mit einem Zwerchgiebel ausgestatteten Stall.

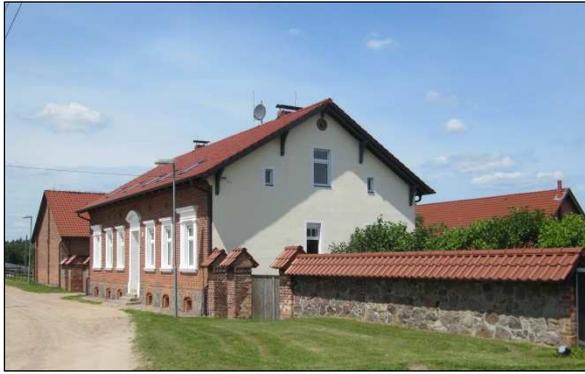
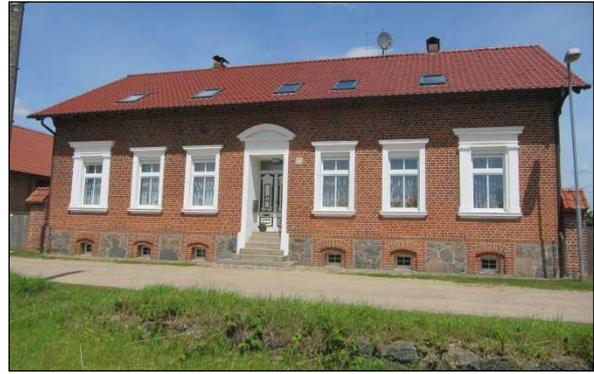
Dorfstraße Nr. 13 – Gehöft eines Großbauern

Das Gehöft wurde im späten 19. Jh. bestehend aus Wohnhaus, Stallungen und Scheune errichtet. Das Wohnhaus ist ein Sichtziegelbau mit hohem Feldsteinsockel und Drempe³. An der symmetrischen Hauptfassade sind die Fenster und mittlere Haustür von Putzrahmungen eingefasst. Das Satteldach trägt mit Ziegeldeckung.

Links befindet sich eine Durchfahrscheune, ein giebelständiger Sichtziegelbau mit Satteldach und breitem, zweiflügeligem Mitteltor. An der rechten und rückwärtigen Hofseite stehen jeweils Stallspeicher, beides Feldstein-Ziegel-Bauten mit steilem Satteldach.

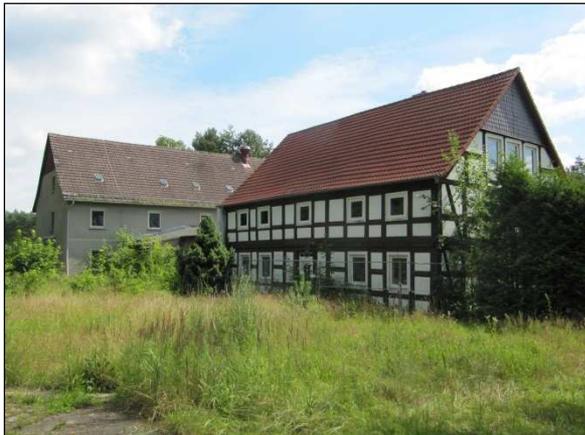
Steinberge Nr. 3 - Ehemalige Gastwirtschaft („Krug“) mit Wohnung und Ausspanne

Das Wohnhaus wurde um die Mitte des 18. Jh. erbaut, ehemals mit Schänke und Festsaal. Der traufständige, zweigeschossige Lehmfachwerkbau hat verbretterte Giebelspitzen und ein steiles Satteldach (ursprünglich Weichdeckung, z.B. Reetdach). Die Gefache sind rechteckig oder quadratisch mit Brüstungs- und Zwischenriegeln, Eckstreben und vorstehende Balkenköpfe. Das Obergeschoss steht leicht über. Die Fensteröffnungen wurden modern vergrößert.

An der Rückseite wurde ein jüngerer, zweigeschossiger Anbau errichtet.

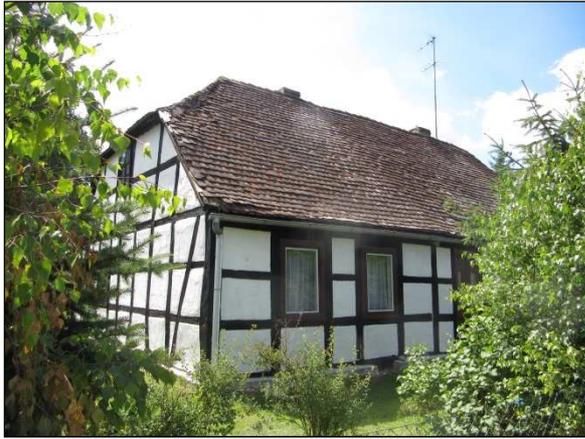
Steinberge Nr. 11 - Wohnhaus mit Stallung

Vermutlich handelt es sich um das ehemalige Wohnhaus des Teerschwelers und wurde später zeitweilig als Forsthaus genutzt. Das Haus wurde Mitte des 18. Jh. als Doppelstuben-Wohnhaus gebaut. Es ist ein traufständiger Lehmfachwerkbau mit Eckstreben, Krüppelwalmdach und Biberschwanzkronendeckung. Dachstuhl und -deckung sowie Schornsteine stammen aus dem 19. Jh.

Der Stall, im Kern ein Lehmfachwerkbau des 18. Jh. mit steilem Satteldach, ist leider sehr von Verfall bedroht.

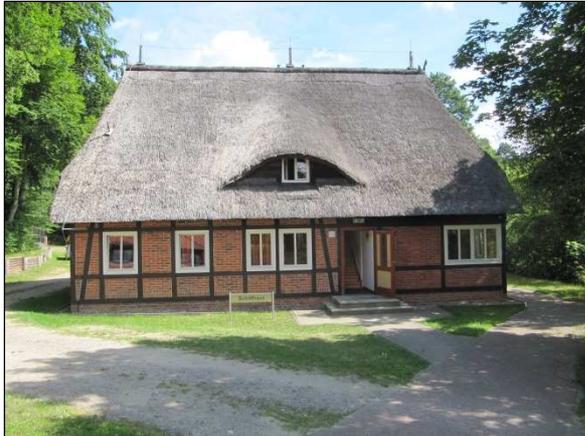
Das **Jagdhaus** wurde errichtet 1936/37 für den Berliner Industriellen Dörken.

Es handelt sich um einen Fachwerkbau mit Ziegelausfachungen und reetgedecktem Krüppelwalmdach. In den 1970er Jahren wurden Fenster und Haustür sowie das Hausinnere erneuert. Bis 1991 erfolgte eine Nutzung als Internat der Forstschule, seitdem als Jugendwaldheim für Schulklassen der Oberstufe.

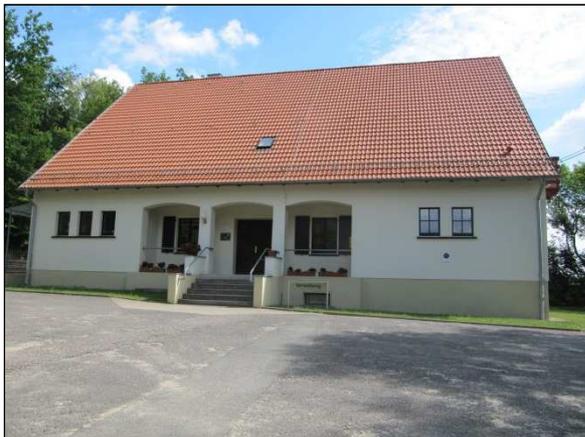
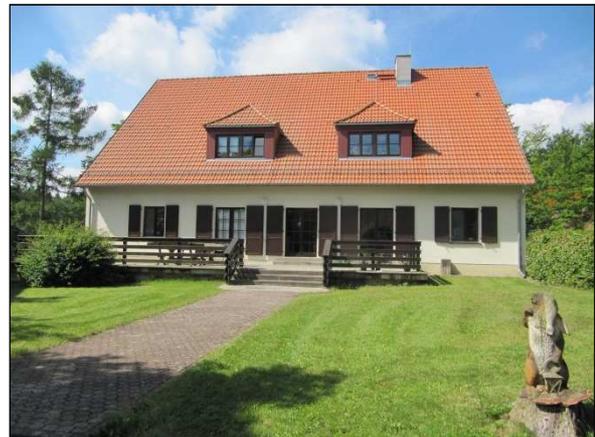
Verwaltungsgebäude Vorderseite

Die Waldarbeitsschule mit Verwaltung wurde 1952 errichtet. Es erfolgte ein Massivbau mit hohem Sockelgeschoss, schlichter Putzfassade und steilem Satteldach. Die traufständige Fassade wird betont durch eine dreiteilige Loggia mit stichbogigen Arkaden. Vor dem Mitteleingang ist eine Freitreppe mit gemauerten Wangen angeordnet. Die Sprossenfenster sind original erhalten. An der Rückseite befindet sich eine breite Terrasse mit Freitreppe zum Garten (ehemals u. a. Speisesaal sowie Lehrlingswohnheim für Mädchen.)

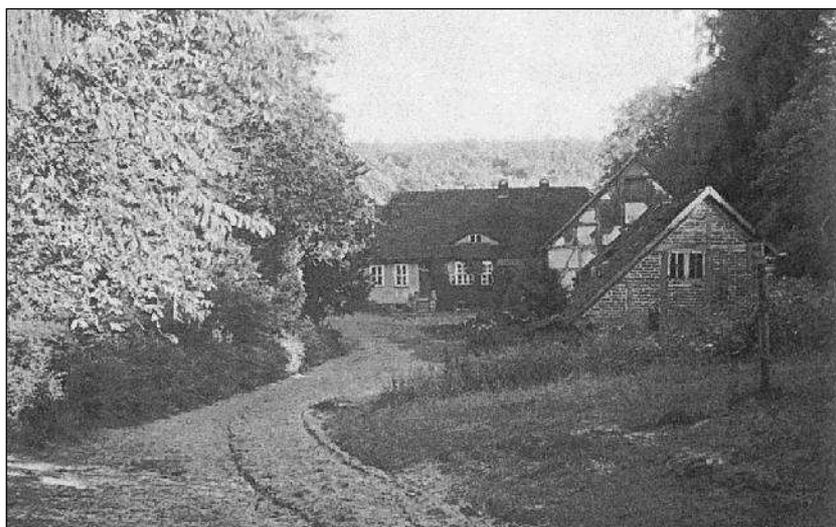
Mit Feldsteinsockel, Fachwerkkonstruktionen, Sattel- und Krüppelwalmdächern teils mit Fledermausgauben wurden bei der Rekonstruktion des Mühlenensembles prägende historische Elemente in die Baukörper aufgenommen.

Das historisch wertvolle Mühlenensemble mit den Ursprüngen von 1720 wurde 1992 durch einen Brand zerstört und danach in Anlehnung an das frühere Erscheinungsbild wieder aufgebaut.
