### 3.2.3.4 Ortsbild, Erfassung ortsbilduntypischer Bausubstanz

#### A. Gühlen-Glienicke

### 3.2.5 Straßen- und Wegenetz – Bestand und Bewertung

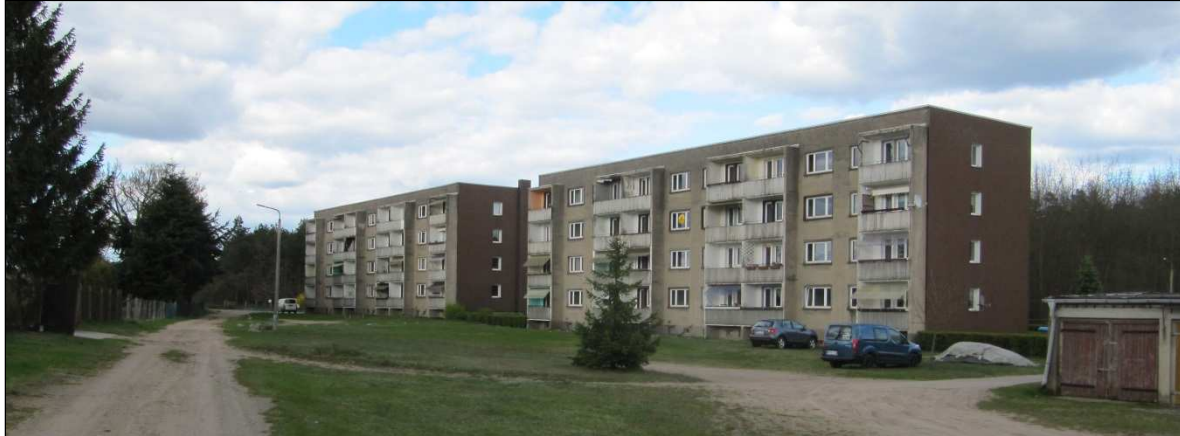
Die um 1970 erbauten mehrgeschossigen Wohnblöcke An den Eichen in Gühlen-Glienicke weisen einen hohen Leerstand auf. Sie stören das Ortsbild erheblich. Ein Abriss sollte geprüft werden.

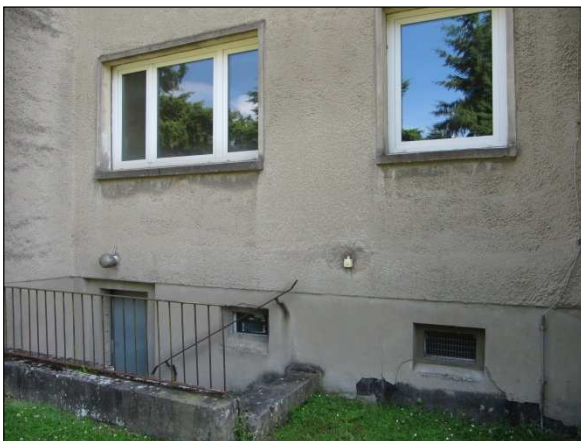
Folgen des Leerstands:

- Putzschäden,
- Feuchtigkeit im Baukörper,
- stark sinkender Wohnwert.

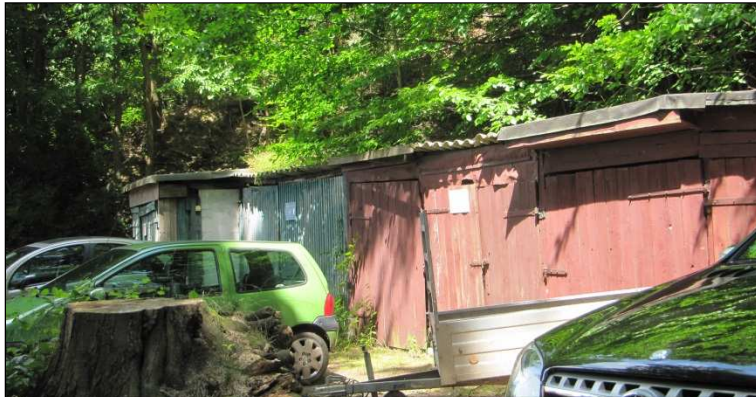
### Garagen und Schuppen

Diese Garagen am südlichen Ortseingang von Binenwalde aus Richtung Braunsberg kommend sind als Schandfleck an der Seestraße anzusehen.

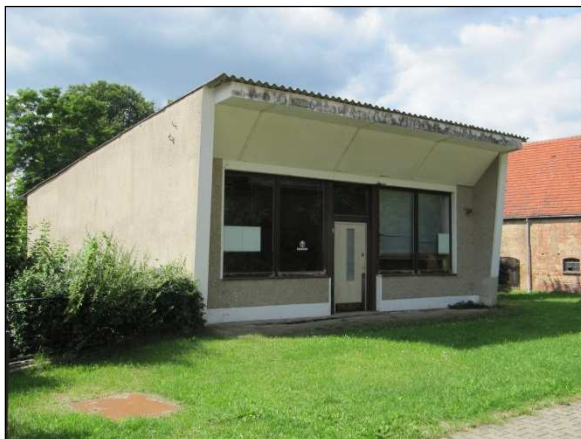
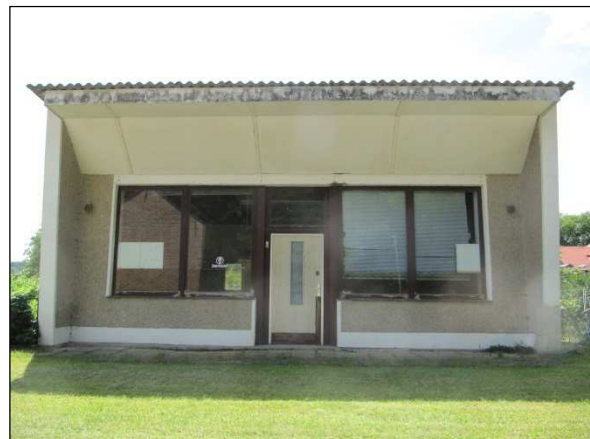
### Ehemaliger Dorfkonsum

Das leerstehende ehemalige Konsumgebäude aus DDR-Zeiten in der Seestraße (vor dem Gutshaus) stört heute, sollte abgerissen und die Fläche ggf. für einen dorftypischen Neubau genutzt werden.

Es handelt sich hierbei keineswegs um einen „typischen“ Bau eines Dorfkonsums aus DDR-Zeiten mit bestimmtem kulturhistorischem Wert.

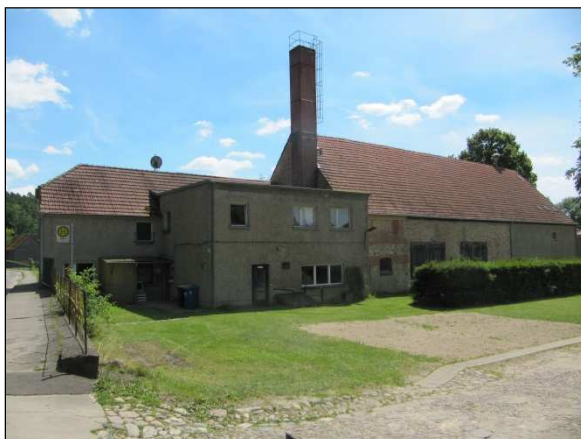
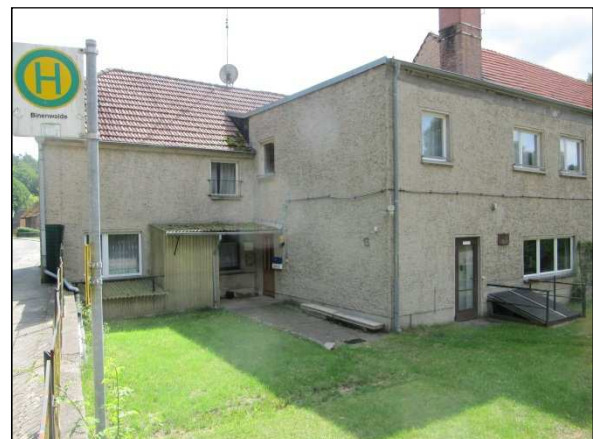
### Gutsanlage

Dieses in seiner Kubatur vom Gutsensemble stark abweichende Gebäude beeinträchtigt das Ortsbild. Es bildet keinen harmonischen Bestandteil des Gebäudekomplexes. Ihm ist anzusehen, dass es später hinzugefügt wurde. Es wirkt wie ein Fremdkörper.

Dieses Gebäude wirkt durch das Flachdach klotzartig und sollte ggf. abgerissen werden.

Das halb zugebaute historischere Gebäude würde dadurch in seiner Nutzbarkeit erhebliche Aufwertung erlangen.

Anbauten sollten hier zumindest ein Satteldach mit quer zum Hauptgebäude verlaufendem First besitzen.

Die Stützwand zur Straße könnte erheblich aufgewertet zur gestalterischen Mauer werden.

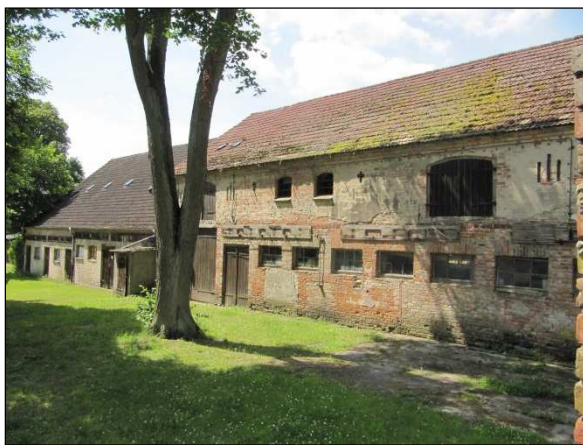
Teile des Gutsensembles hinterlassen einen maroden Eindruck oder stören wegen nicht angemessener Rekonstruktionen und Anbauten in früherer Zeit das Gesamtbild der Gutsanlage erheblich.

Eine schrittweise Sanierung dieses Wirtschafts-, Stallgebäudes würde mit Sicherheit das Gesamtbild von Binenwalde mit der Gutsanlage im Zentrum verbessern und wäre vernünftig saniert ein Gewinn.

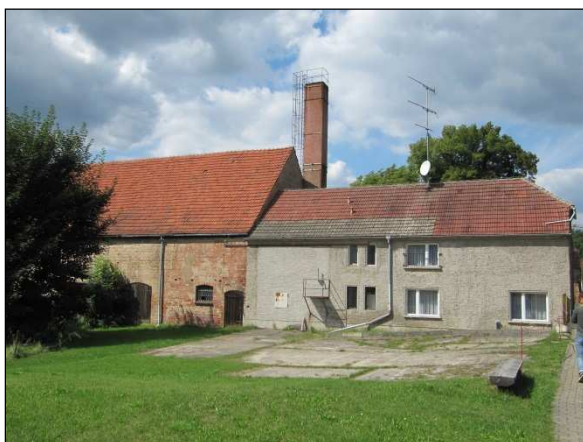
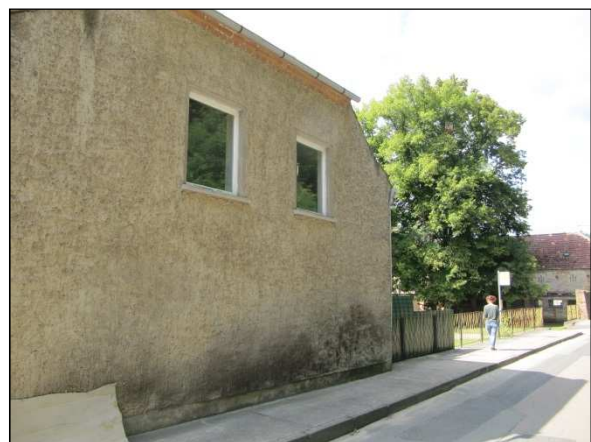
Auch das ehemalige Heizhaus, jetzt Wohnhaus an der Seestraße Nr. 13 sollte saniert werden. Es beeinträchtigt das Aussehen der Gutsanlage.

Die folgenden Bilder verdeutlichen die Sanierungsbedürftigkeit dieses stark überformten Gebäudes.

Das gesamte äußere Erscheinungsbild vom Putz über die Gestaltung des Eingangsbereiches und der Fenster bis hin zur Dacheindeckung bedürfen einer gründlichen Rekonstruktion.

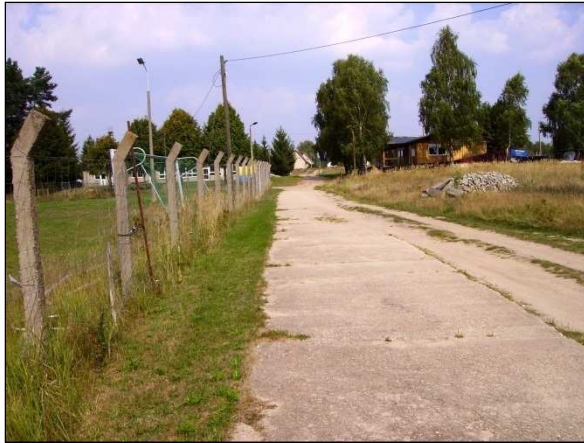
Nr. 5 – am Sportplatz

5	Bürgerhaus bis am Sportplatz	teilbefestigt mit Kies/ Schotter, am Sportplatz ein Streifen Betonplatten	sehr gering	Schlaglöcher <sup>3)</sup>	schlecht
6	L 16 bis Sportplatz	teilbefestigt mit Kies/ Schotter	sehr gering	Schlaglöcher <sup>3)</sup>	schlecht
7	Weg an der Feuerwehr	teilbefestigt mit Kies/ Schotter	sehr gering	einzelne Schlaglöcher <sup>3)</sup>	mittel
8	Östlicher Heideweg und Querwege	unbefestigt	sehr gering	Schlaglöcher <sup>3)</sup>	schlecht
9	Einfahrt zum Gewerbegebiet	Betondecke	gering	private Zufahrt	gut
10	Weg an den Plattenbauten	unbefestigt	gering	Schlaglöcher, Flugsand <sup>4)</sup>	sehr schlecht

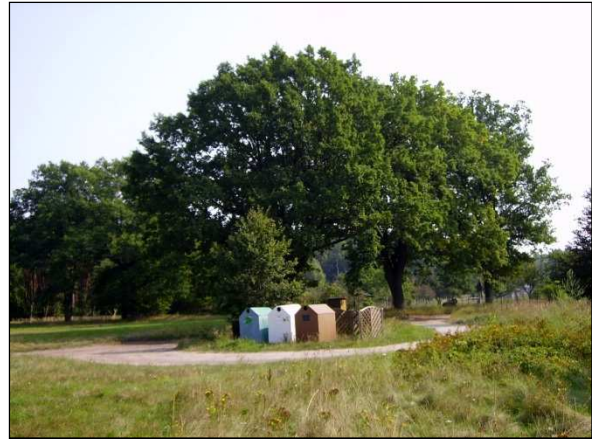
Nr. 5 – Wendeschleife am Containerplatz

Nr.	Bezeichnung <sup>1)</sup>	Straßenbelag	Verkehrsaufkommen <sup>2)</sup>	Probleme/ Bemerkungen	Zustand
5	Wendeschleife an Glascontai- nerstellplatz	Betonplatten	sehr gering		gut
6	Basdorfer Weg	teilbefestigt mit Kies/ Schotter	sehr gering		mittel
7	Querwege	unbefestigt	sehr gering	Pfützen, Flugsand, nur Wirtschaftsverkehr	
8	Weg zur Stallanlage	Beton	sehr gering	privat, nur Wirtschafts- verkehr	sehr gut
9	Parkplatz an Dorfstraße	teilbefestigt mit Kies/ Schotter	saisonal be- dingt mittel		gut

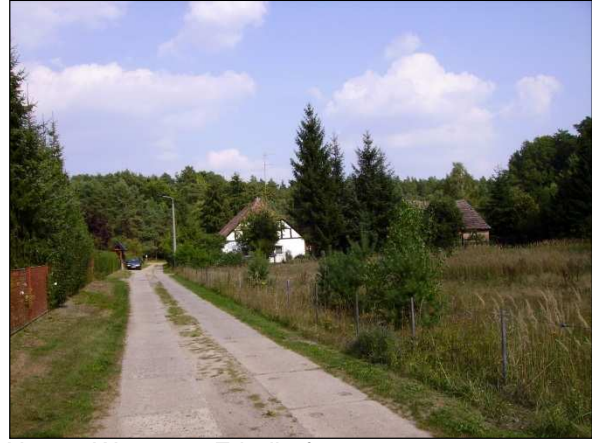
Nr. 3 – Weg zum Friedhof

Nr.	Bezeichnung <sup>1)</sup>	Straßenbelag	Verkehrsaufkommen <sup>2)</sup>	Probleme/ Bemerkungen	Zustand
1	L 16 Neuruppin – Flecken Zechlin	Asphalt	mittel - hoch	Durchfahrt mit hoher Geschwindigkeit, fehlen- der Fuß- und Radweg	sehr gut
2	K 6811 nach Frankendorf	Asphalt	mittel		sehr gut
3	Weg zum Friedhof	Beton- Spurbahnen	gering		gut
